DADOS Y CONTRATRABES

COLUMNAS

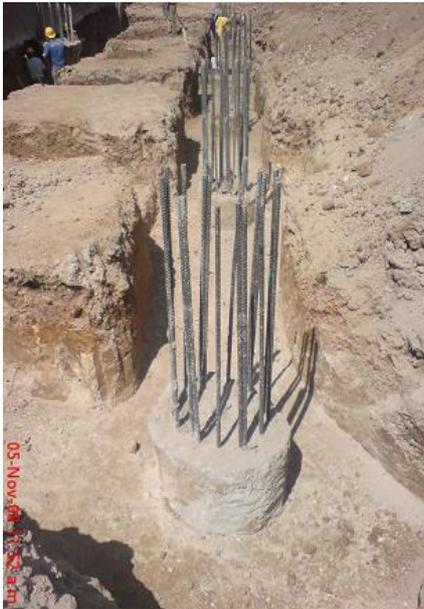
Los trabajos de pilas en el cuerpo 2 y los trabajos de excavación y colado de plantillas de desplante para contratraves se iniciaron al mismo tiempo.

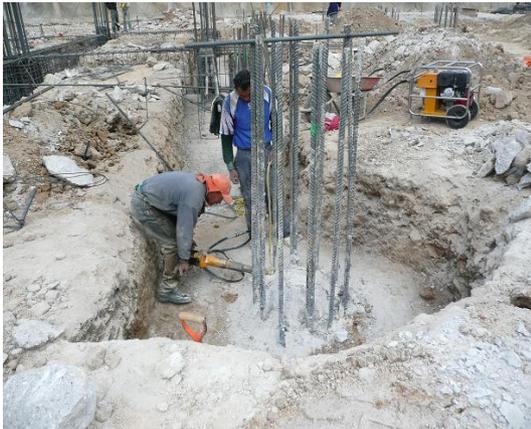
La imagen muestra a los trabajadores descabezando el concreto de las pilas con un martillo mecánico.

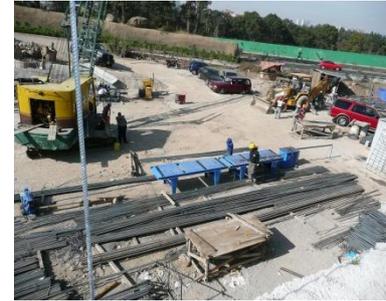
En la obra se presentaron algunas complicaciones, como la aparición de piedras con dimensiones importantes las cuales se tuvieron que demoler, lo que generó un retraso en la obra.

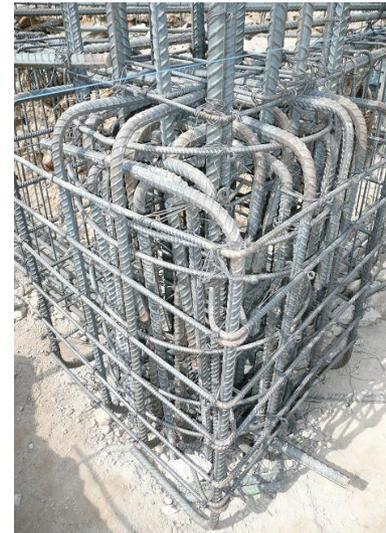
La imagen muestra el armado de pila, dado y contratabe con los disparos de varilla para columnas.

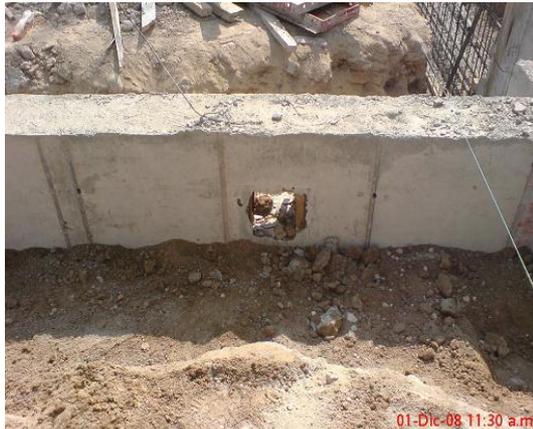
Vista de una contratrabe colada y descimbrada con un paso para instalaciones. Solo resta retirar el cajón de cimbra de madera.

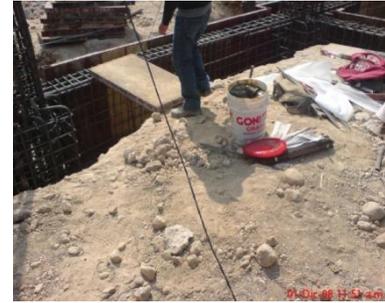
Dependiendo del programa de obra y el procedimiento constructivo, el colado de las contratraves presenta juntas frías, las cuales se generan en un punto determinado según las especificaciones generales del calculista.

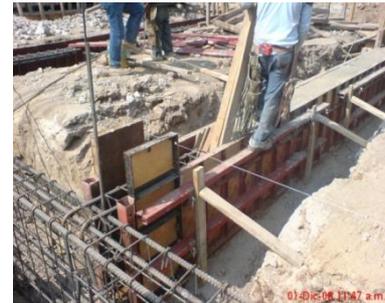
Vista del cimbrado de una contratrabe con junta fría. A los costados se colocan puntales contra el terreno para que al momento del colado la cimbra no se venza y el molde quede lo mas recto posible. En la contratrabe se observan varios trozos de madera que sirven de tope para el colado creando así la junta fría.

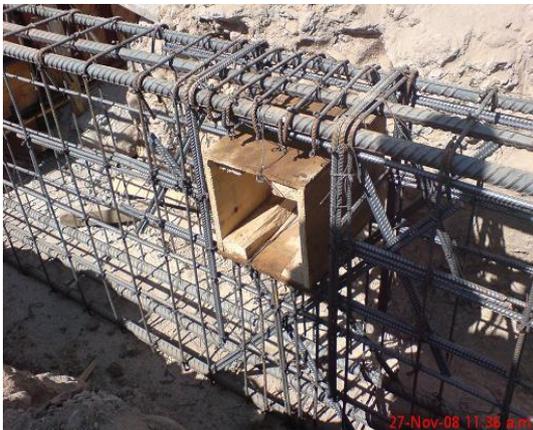
Vista del cajón de madera que delimitó el colado con acero de refuerzo en el paso de instalaciones.

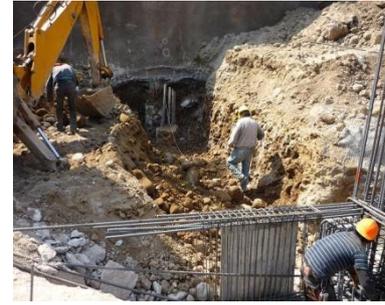
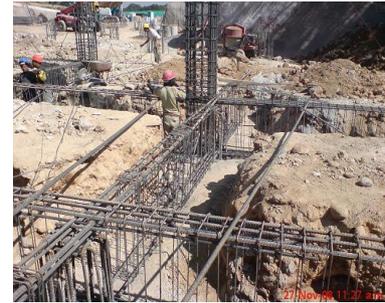
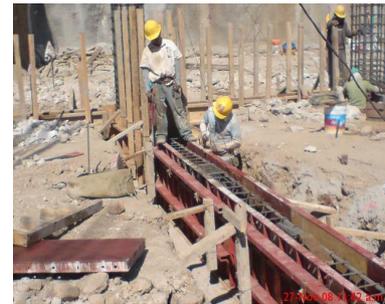
La secuencia de imágenes presenta distintas fases dentro del proceso de construcción de una contra trabe. La primera muestra la excavación necesaria para colar una plantilla de concreto pobre y la preparación de los estribos en el armado principal. La segunda imagen muestra un cuadrante completo armado y la última muestra la colocación de la cimbra metálica en las contratraves, lo cual ayuda a optimizar tiempos durante el proceso constructivo.

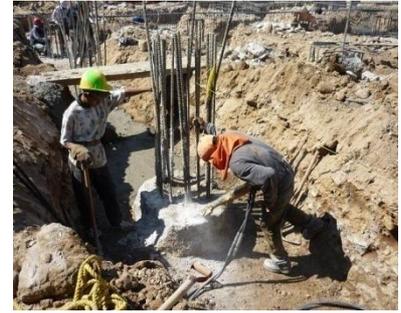
El personal de obra civil continuó con el “descabezamiento” de las pilas. Ésta actividad se realiza utilizando un martillo mecánico para retirar el exceso de concreto contaminado por lluvias y basura.

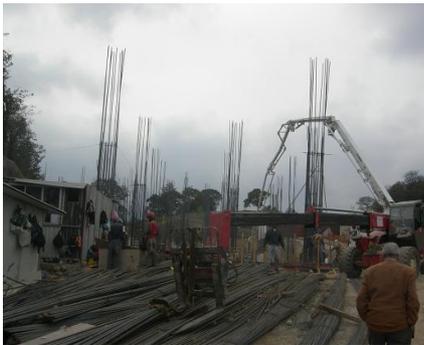
La imagen muestra la pluma que bombea el concreto de la olla hasta el punto del colado.

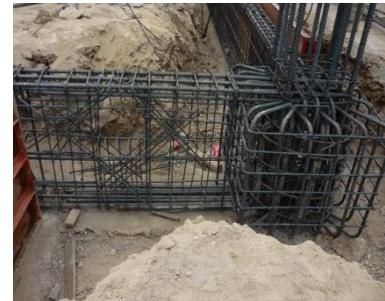
La imagen muestra el armado de contratraves con los refuerzos necesarios para los pasos de instalaciones.

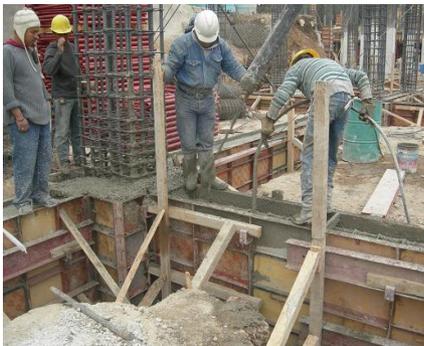
La imagen muestra como se vibra el concreto ya depositado en el cajón de cimbra.

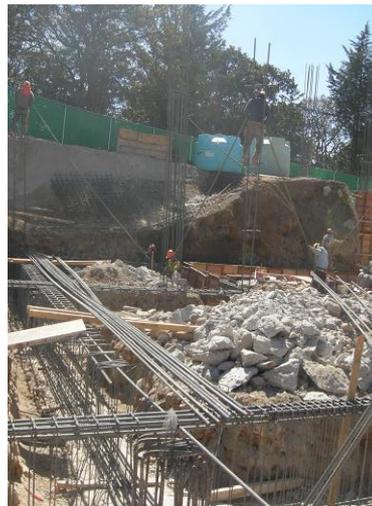
Se muestran las pilas rematadas para recibir el armado principal de las contratraves.

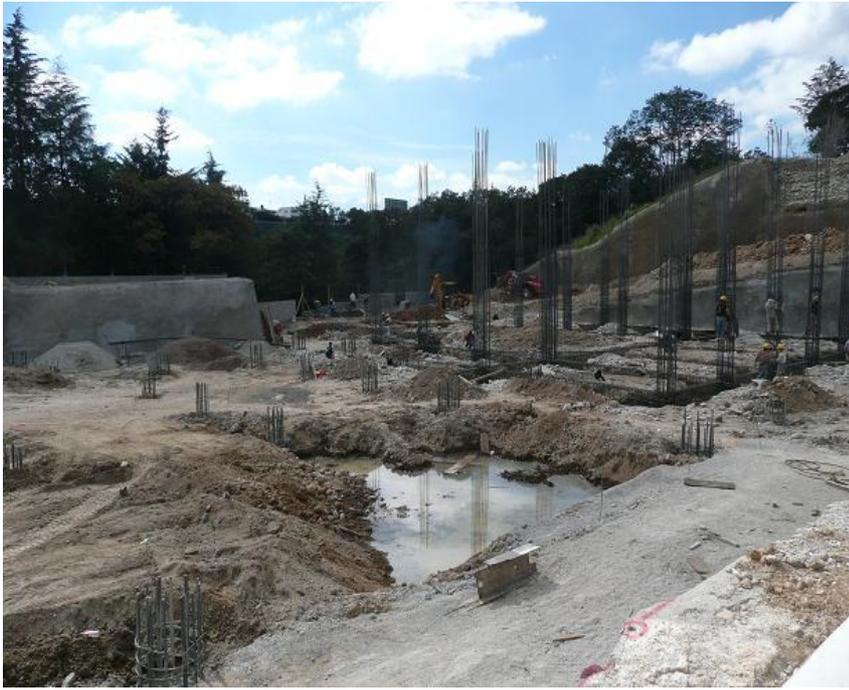
Se prepararon en el cuerpo 1 los disparos de varilla para columnas del primer entrecapso al mismo tiempo que se terminaron los dados y contratrabes; Mientras que en el cuerpo 2 y 3 se continuó con la cimentación.

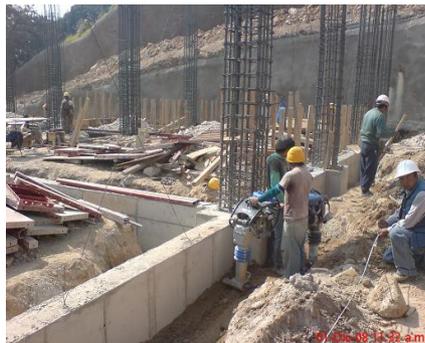
Según la disposición en planos estructurales, los estribos de las columnas, se prepararon después de colar los dados y contratrabes.

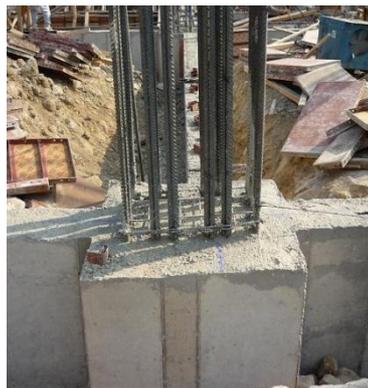
La imagen muestra un dado colado con los disparos de varilla para la columna que posteriormente fue revestida con estribos y cimbrada.

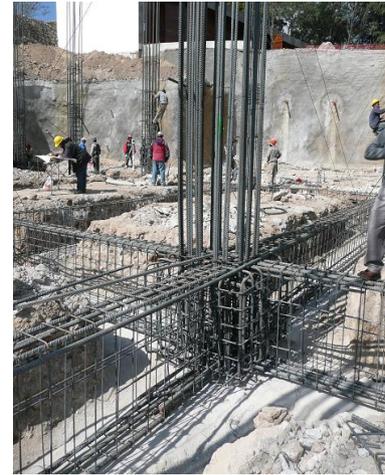
Vista del armado de un nodo. Se observan las cuatro contratrabes ligadas al dado de cimentación, el cual a su vez se encuentra "amarrado" a la cabeza de la pila de donde parten también los disparos de acero de las columnas que soportaran el edificio.

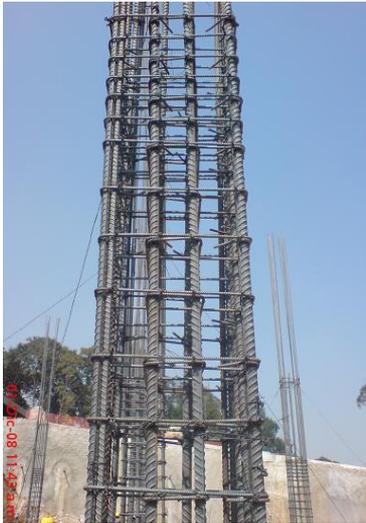
Vista del armado de una columna de 60x60 cms. Los estribos fueron amarrados con alambre galvanizado.

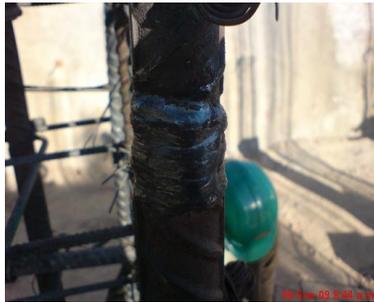
El cálculo estructural permitió en el caso de las columnas que dos varillas se soldaran con soldadura estructural en el punto de unión (A esto se le llama "bulbos de soldadura"). Una vez que se realizó el soldado, se contrató a una empresa especialista para tomar radiografías de esta soldadura y determinar que la resistencia de la soldadura es correcta.

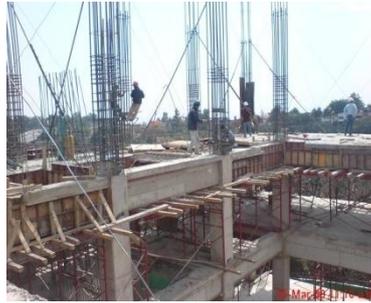
La imagen muestra que el armado vertical está izado con la ayuda de varillas diagonales sujetas a la losa.

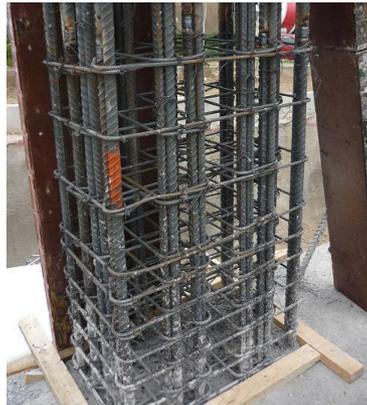
Se colocaron 4 barrotes de madera en el perímetro de la columna a cimbrar, los cuales sirvieron como guía para colocar la cimbra metálica

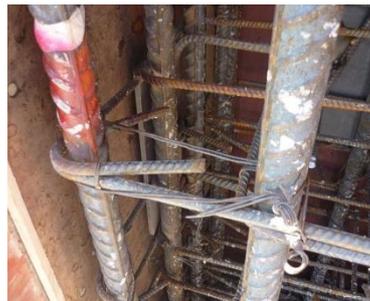
La imagen muestra la preparación de las placas para soportar los precolados.

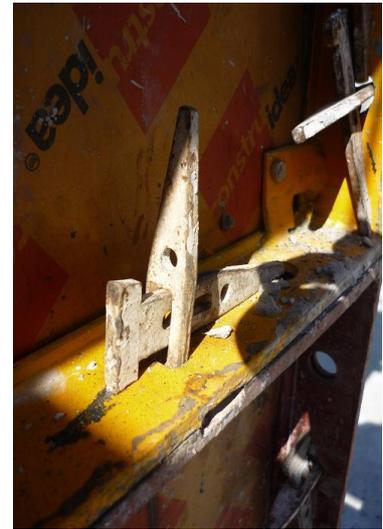
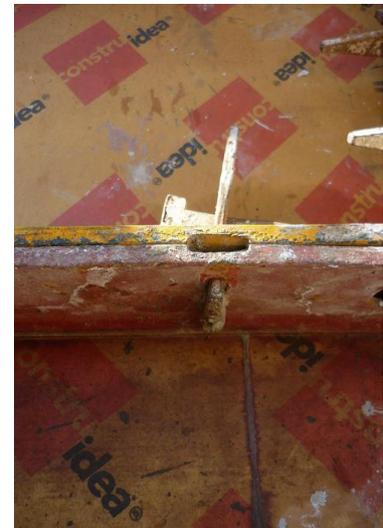
El sistema de cimbrado de la columna se hizo con estas piezas llamadas "pescados"; son unas cuñas que unen la cimbra por las cejas que cada modulo tiene, colocando así uno sobre otro hasta alcanzar la altura deseada.

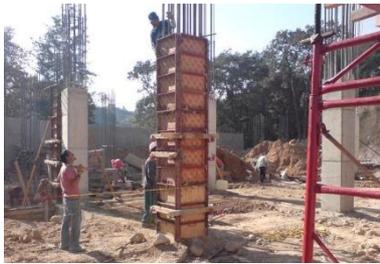
Vista de una columna cimbrada. Se colocaron una especie de cinturones de madera, los cuales ayudaron a que la cimbra no se flambee.

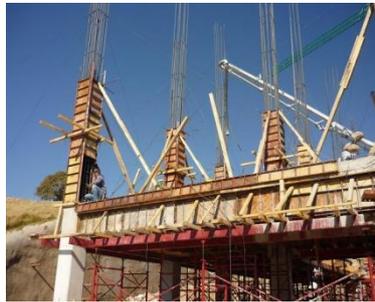
Vista de varias columnas listas para el colado. Finalmente se le colocaron unos puntales a las columnas cimbradas, ya sea con varillas de acero o polines de madera los cuales permitieron controlar la verticalidad durante el colado para que en caso de que esta se desplomara pudiera ajustarse.

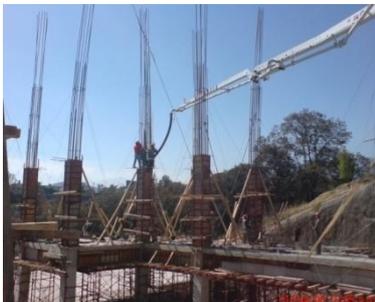
La pluma se utilizó hasta el colado de columnas del nivel +7.35 ya que no tenía el alcance suficiente para los próximos niveles.

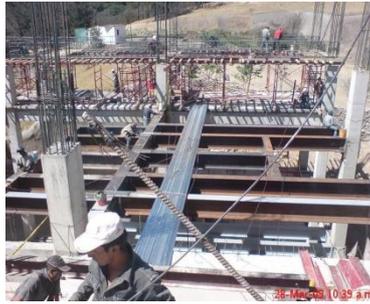
La imagen muestra que el tope de concreto de las columnas fue variable con respecto a los peraltes de las trabes del siguiente entre piso ya que sobre ese nivel se armaron dichas trabes.

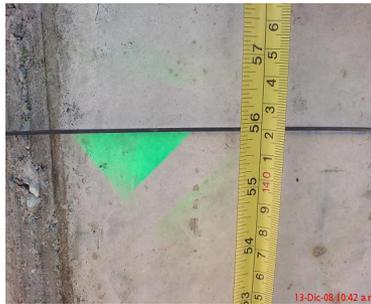
Ya colada y descimbrada la columna, los lngs. topógrafos tomaron como referencia el banco de nivel (± 0.00) para señalar cada columna con una paloma a +1.0 m. sobre este. Dicha señalización fue primordial en trabajos posteriores.

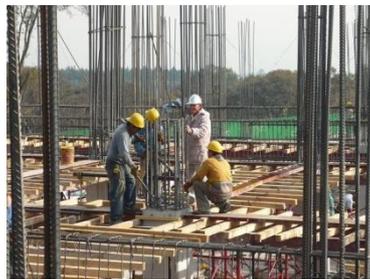
Las siguientes imágenes muestran el remate de las columnas. El acero de éstas se dobló 90° hacia el interior del armado y durante el cimbrado se cuidó el tope de concreto para recibir el último entrepiso como se muestra en la última imagen.

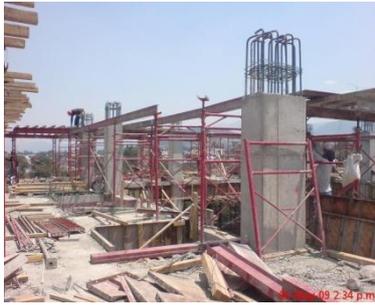
Vista de columnas descimbradas con los tendidos de andamios para armar las traveses del último entrepiso.

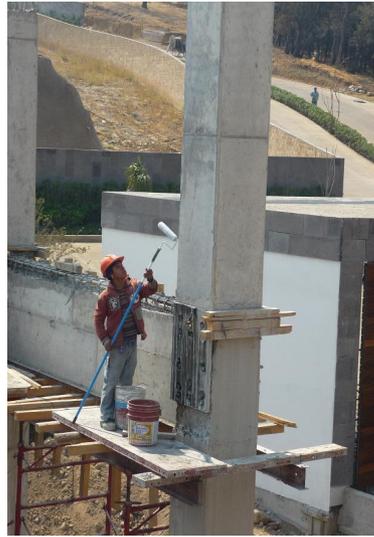
Ya descimbrada la columna, se aplicó un curacreto, el cual sirve como sellador y ayuda a la preparación de la superficie para recibir el aplanado.

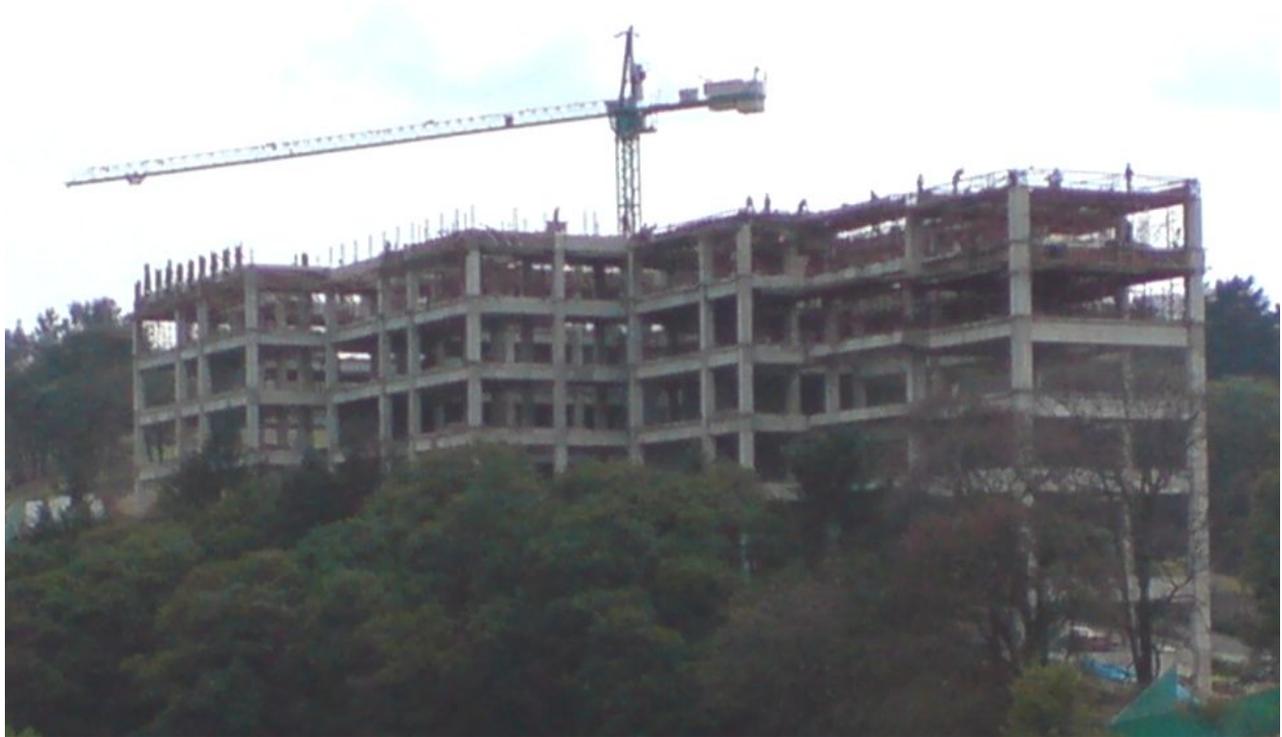
Vista general del edificio con todos los entrepisos colados.
